MANIFOLDS

Replacing the safety glass

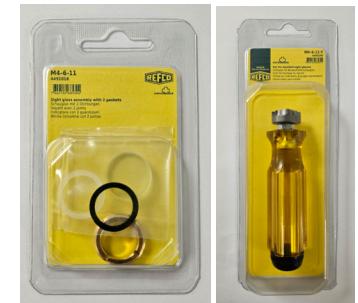
The following tools are required:

M4-6-11
4491018

M4-6-11-T
4493169
